**KROGER DZIMTAS
KAPLIČA**

Dārzu un parku arhitektūras ansamblis "Lielie kapi" ar memoriālajām celtnēm, valsts
aizsardzības Nr. 6636
Klusā iela 2, Miera iela 66, Rīga

KAPLIČAS SAGLABĀTĪBAS STĀVOKLIS

**KAPLIČAS NEATLIEKAMO GLĀBŠANAS DARBU
PROGRAMMA**

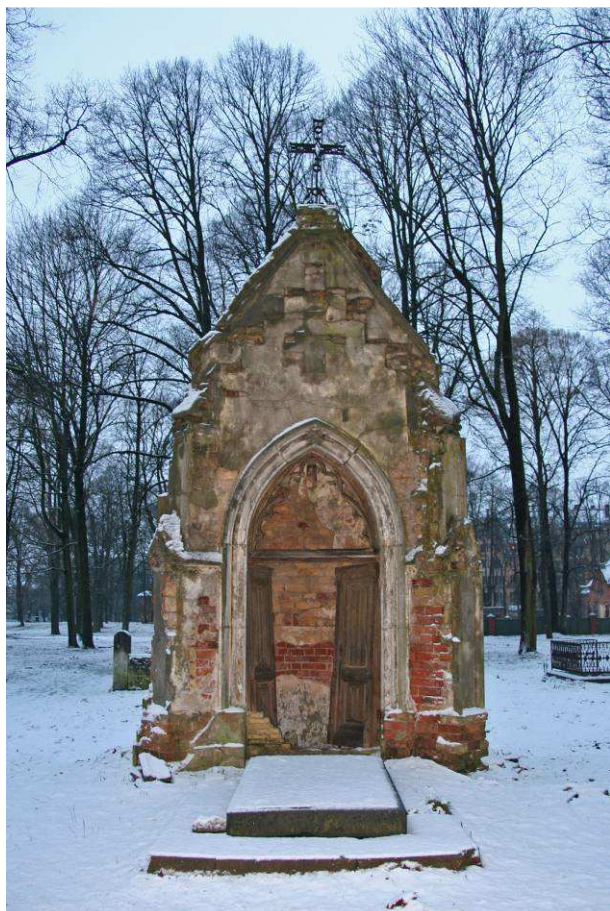
Kapličas jumta segums un jumta nesošās konstrukcijas zudušas pilnībā. Celtnes sienas, sienas apdare un kapliča šahta tikusi pakļautas ilgstošai lietus un sala iedarbībai.

Fasādes apmetums ilgstošā lietus /sala iedarbības rezultātā praktiski saglabājies tikai kapličas galvenajā fasādē. Apmetums saplaisājis, vietām atdalās no pamatmūra. Kapličas mūra sienas vandālisma rezultātā noķēpātas ar aerosola krāsām.

2. attēls. Kroger dzimtas kapliča, pretskats, 2016. gads.

1. **Kapličas pagaidu jumta izbūve**, kas pasargās celtni no mūru “izmērcēšanas” un sala radītiem bojājumiem.

Kapličas pagaidu jumts izbūvējams kā pašnesošs jumta segums, kas balstās uz brīvi stāvoša kaplicai pa perimetru izbūvēta koka statņu karkasa. Statņu karkasa un pagaidu jumta konstrukcijas izbūvei tiks izmantots impregnēts 50x150 mm zāģmateriāls. Lai papildus nenoslogotu sliktā tehniskā stāvoklī esošos kapličas mūrus, pagaidu jumta konstrukcijas pēc iespējas mazāk tiks balstītas uz esošās kapličas sienām (*sk. pielikumu Nr.2*).

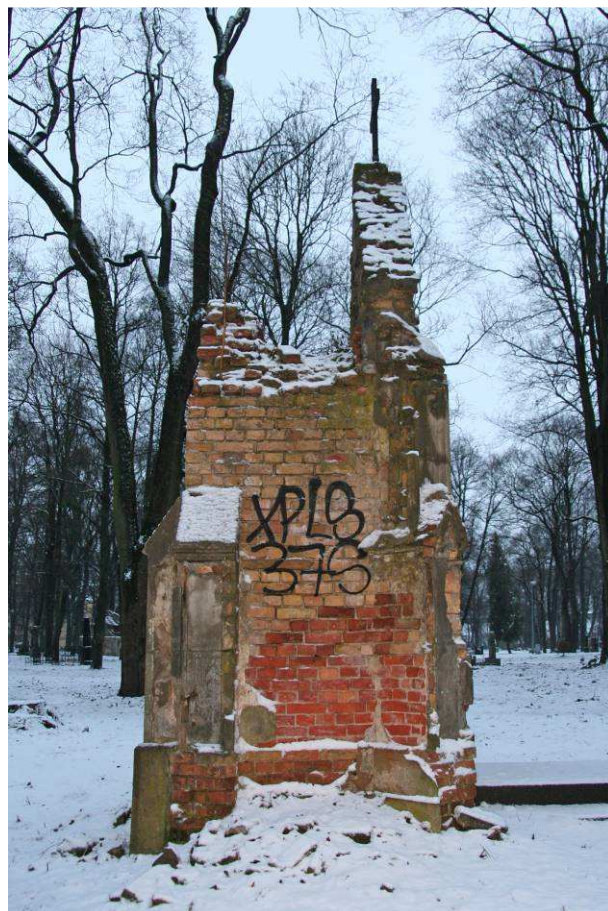
3. attēls. Kroger dzimtas kapliča, kreisais sānskats, 2016. gads.

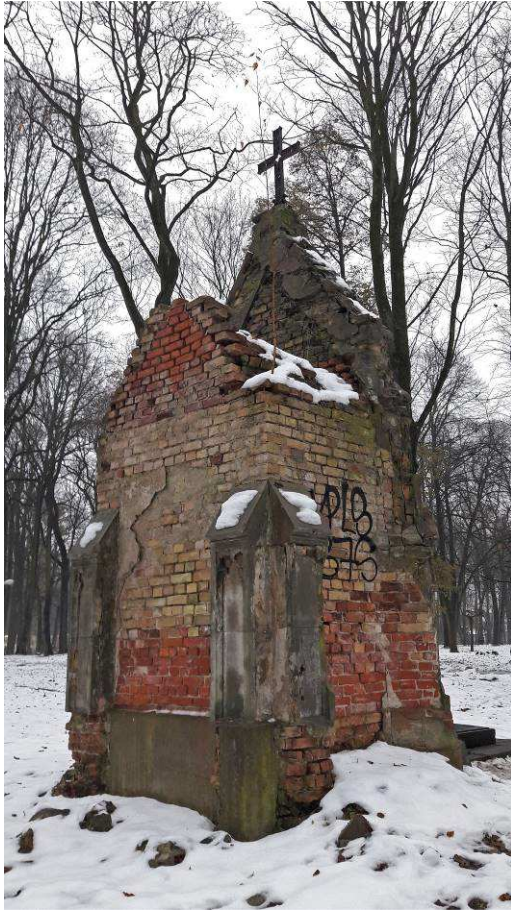
4. attēls. Kroger dzimtas kapliča, skats pa diagonāli no aizmugures, 2016. gads.

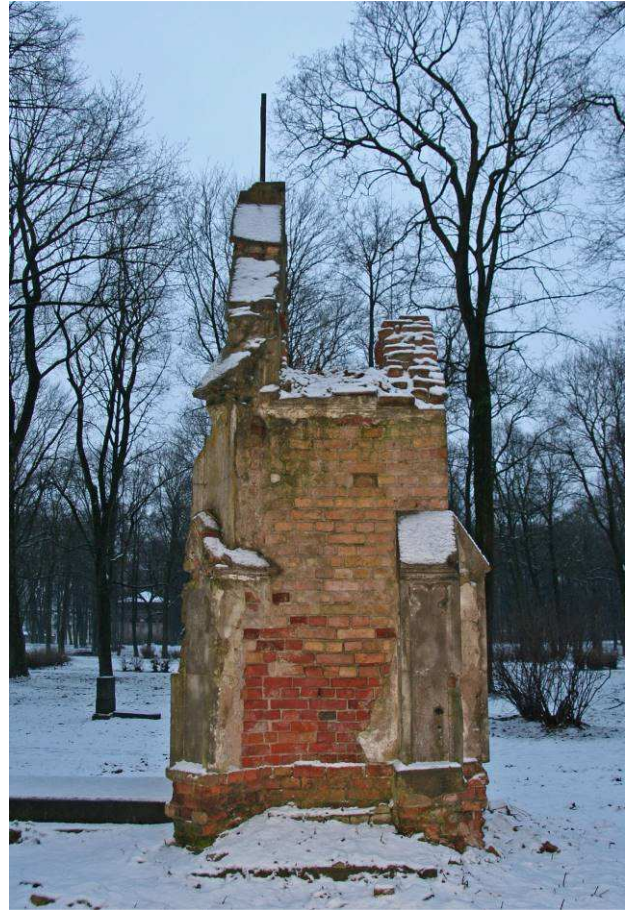
5. attēls. Kroger dzimtas kapliča, labais sānskats, 2016. gads.
