**NICOLAI PYCHLAU
KAPLIČA**

Dārzu un parku arhitektūras ansamblis "Lielie kapi" ar memoriālajām celtnēm, valsts
aizsardzības Nr. 6636
Klusā iela 2, Miera iela 66, Rīga

KAPLIČAS SAGLABĀTĪBAS STĀVOKLIS

**KAPLIČAS NEATLIEKAMO GLĀBŠANAS DARBU
PROGRAMMA**

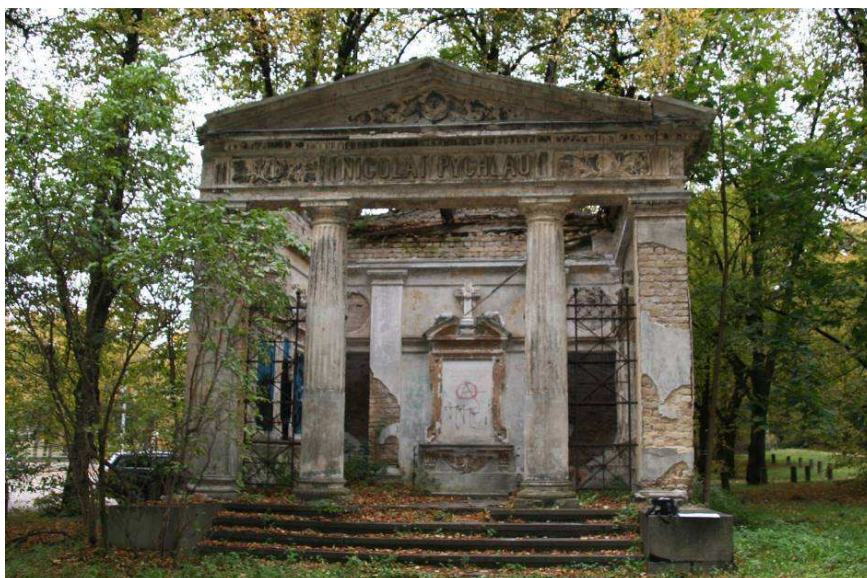
2. attēls. Nicolai Pychlau dzimtas kapliča, 2016. gada foto attēls.

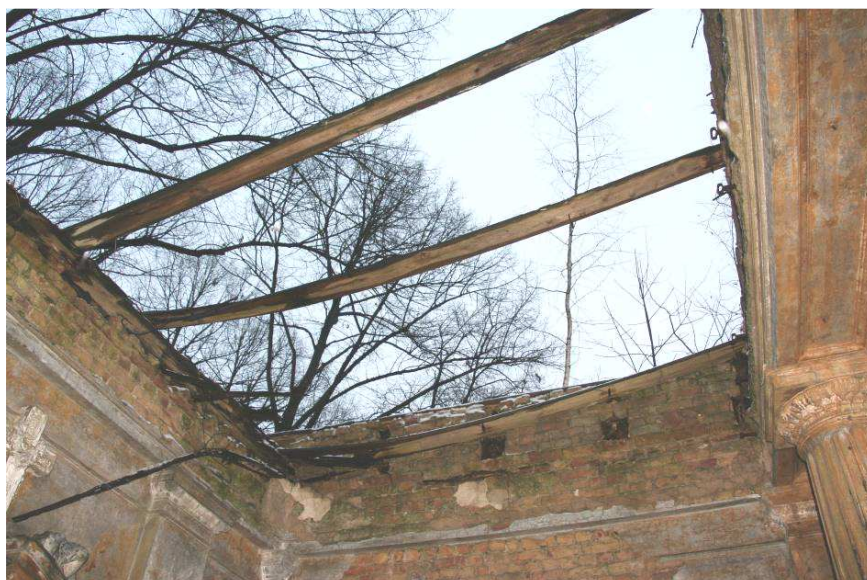
Kapličas jumta segums un jumta nesošās konstrukcijas praktiski zudušas pilnībā. Celtnes sienas, dekori, kapličas šahtas tikušas pakļautas ilgstošai lietus un sala iedarbībai.

Jumta dzegas ķieģeļu mūrējums tehniski neapmierinošā stāvoklī, mūrjava vismaz 3 ķieģeļu dziļumā lietus un sala rezultātā izdrupusi/nenoturīga.

3. attēls. Nicolai Pychlau dzimtas kapliča. Zudis kapličas jumta segums, zudušas nesošās jumta konstrukcijas, lietus un sala iedarbībā bojātas celtnes nesošās konstrukcijas, 2016. gada foto attēls.

1. ***Kapličas pagaidu jumta izbūve***, kas pasargās celtni no mūru “izmērcēšanas” un sala radītiem bojājumiem.

Kapličas pagaidu jumts izbūvējams kā pašnesošs jumta segums, kas balstās uz brīvi stāvoša kapličas iekšpusē izbūvēta koka statņu karkasa. Statņu karkasa un pagaidu jumta konstrukcijas izbūvei tiks izmantots impregnēts 50x150 mm zāģmateriāls. Lai papildus nenoslogotu sliktā tehniskā stāvoklī esošos kapličas mūrus, pagaidu jumta konstrukcijas pēc iespējas mazāk tiks balstītas uz esošās kapličas sienām (*sk. pielikumu Nr.2*).

Pagaidu jumta segumu veidos no mitrumizturīgās kokskaidu plāksnes $b=15$ mm, uz kurām tiks uzkausēts kausējamais ruļļveida materiāls 2 kārtās.

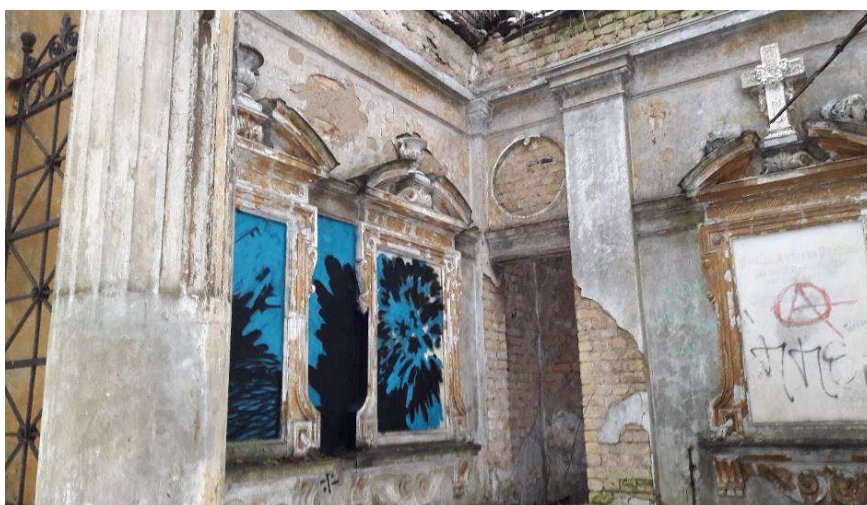
Fasādes apmetums ilgstošā lietus /sala iedarbības rezultātā saplaisājis, atdalās no pamat mūra, vietām zudis. Kapličas sienu dekori mehāniski bojāti, konstatējami liela apjoma materiāla zudumu, vandālisma rezultātā marmorā kaltās piemiņas plāksnes apzīmētas ar aerosolu krāsu, saskrāpētas.

4. attēls. Nicolai Pychlau dzimtas kapliča. Zudušā jumta rezultātā ir bojāts celtnes mūris un tiek zaudēta celtnes unikālā dekoratīvā apdare, vandālisma rezultātā tiek bojātas baltajā marmorā kaltās apdares plāksnes, 2016. gada foto attēls.

2. ***Kapličas ieejas ailas aizvēršana/noslēgšana***, lai pasargātu celtnes interjeru no vandālisma rezultātā radītiem bojājumiem.

Kapličas ieejas aili plānots aizvērt pilnībā, neveidojot atsevišķu durvju aili. Ieejas aile tiks noslēgta, izmantojot krāsotas (tonis - pelēks) mitrumizturīgas kokskaidu plāksnes, $b=15$ mm, kuras tiks stiprinātas pie pagaidu jumta statņu karkasa (*sk. pielikumu Nr. 2*).
