## Pieminekļa uzskaites kartiņa Nr. 94

**Priekšmeta tips:** Baldahīns

**Atrašanās vieta/ topogrāfija:** J 8

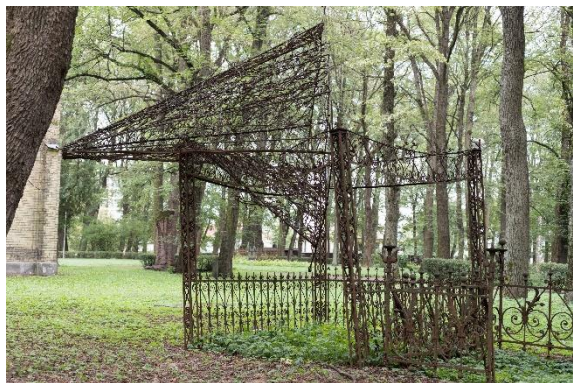
**Saglabātības pakāpe** Slikta

Metāliskais kodols saglabājies vidēji labi. Uz virsmas augsnes netīrumi, putnu izkārnījumi, bioloģiski uzaugumi (sūnas, ķērpji). Virsma korodējusi, korozijas produkti saslāņojušies, vietām atlecoši. Vietām materiāls korodēšanas rezultātā kļuvis plānāks/ zudis. Uz virsmas saglabājušās atlecošas krāsojuma paliekas. Korodēšanas un mehāniskas darbības rezultātā zuduši/ deformējušies daļa dekoru. Vairāki dekori atdalījušies, bet atrodas pie objekta. Baldahīns deformējies, vairāki posmi izliekušies, atdalījušies augšējā daļa.

**Piezīmes:** Baldahīns veidots ar liektām līnijām un augu motīvu dekoriem. Pamata žodziņš ar augstiem stabiem un “jumta” daļu.
