Pieminekļa uzskaites kartiņa Nr. 94

Priekšmeta tips: Baldahīns

Datējums: 19. gs. beigas.
Izgatavošanas vieta: nezināms

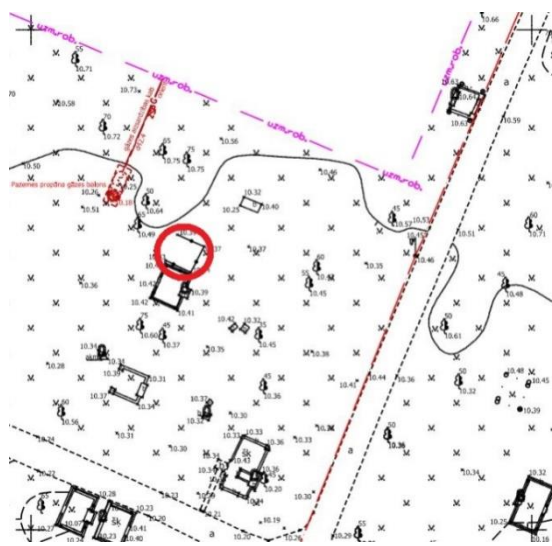
Saglabātības pakāpe Slikta

Metāliskais kodols saglabājies vidēji labi. Uz virsmas augsnes netūrumi, putnu izkārnījumi, bioloģiski uzaugumi (sūnas, ķērpji). Virsma korodējusi, korozijas produkti saslāņojušies, vietām atlecoši. Vietām materiāls korodēšanas rezultātā kļuvis plānāks/ zudis. Uz virsmas saglabājušās atlecošas krāsojuma paliekas. Korodēšanas un mehāniskas darbības rezultātā zuduši/ deformējušies daļa dekoru. Vairāki dekoru atdalījušies, bet atrodas pie objekta. Baldahīns deformējies, vairāki posmi izliekušies, atdalījušies augšējā daļa.

Piezīmes: Baldahīns veidots ar liektām līnijām un augu motīvu dekoriem. Pamata žodziņš ar augstiem stabiem un “jumta” daļu.
